# Von stehenden und liegenden Balken

## Mittelalterlicher und frühneuzeitlicher Ständer- und Blockbau in der Zentralschweiz

**Brigitte Moser und Anette Bieri**

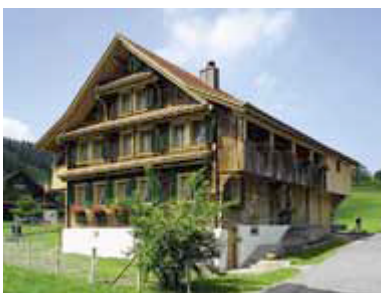
*Abb. 1 Haus Unterblacki nach dem Umbau, Ansicht von Nordosten: Dank einem umsichtigen Umbaukonzept konnte die ursprüngliche Grundrissstruktur und viel von der originalen Bausubstanz*

bewahrt werden

Das Wohnhaus Unterblacki ist Teil der Hofgruppe Blacki, welche ungefähr 1 km südlich des Dorfes Unterägeri auf einer Höhe von ca. 760 m ü. M. liegt. Vor einem Umbau konnte das unter Denkmalschutz stehende Gebäude im Jahr 2008 durch Mitarbeiter der Kantonsarchäologie Zug gründlich untersucht und dokumentiert werden. Das im Kern sehr gut erhaltene Haus ist sowohl hinsichtlich der bauhandwerklichen Fertigung als auch der räumlichen Struktur ein typischer Blockbau einer Berggemeinde im Kanton Zug aus dem 16. Jahrhundert (Abb.1.)

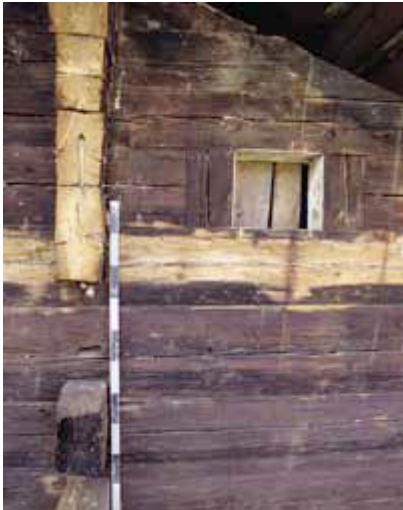
Abb. 2 Haus Unterblacki, Ansicht an das Giebfeld der noch nicht renovierten Hauptfassade: Unter dem originalen Heiterloch ist der Fenstergurtbalken mit farbllichem Negativ eines abgeheilten Zierfrieses erkennbar. Durch das Zurücksägen der Vorstösse der Firstkammerwand wurde ein Dübel wieder sichtbar

An den Gebäudeecken bilden die miteinander verkämmten Balken der Fassaden charakteristische Eckvorstösse. Die Binnenwände sind untereinander und mit den Fassaden ebenfalls durch Überkämmung verbunden. Die Auflageflächen der hochkant verbauten Balken sind leicht konkav gearbeitet und mit Moos ausgelegt. Auf diese Weise wird eine präzise Schliessung der Auflagekanten erreicht und das Auftreten von Zugluft im Hausinnern nach dem Schwund des saftfrisch verarbeiteten Holzes verhindert. Gegen ein seitliches Verschieben oder Kippen von Bauteilen sind die Balkenlagen untereinander durch Holzdübel aus hartem Buchenholz gesichert. Diese wurden in die Schmalseiten der Balken in vorgebohrte Löcher eingeschlagen und waren am fertigen Bau nicht mehr sichtbar (Abb.2.)

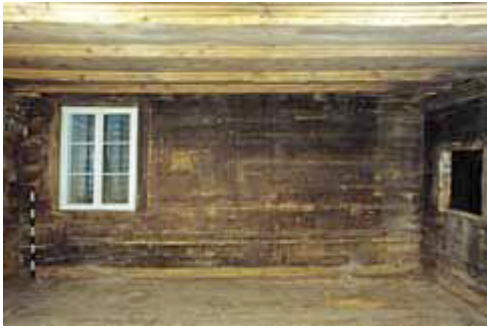
Abb. 4 Haus Unterblacki, Blick in die Stube mit repräsentativer Bohlen-Bälkchen-Decke: An der Wand sind vertikale Schmutznegative des Brettertäfers aus dem frühen 17. Jahrhundert und das ältere, horizontale Standnegativ der Eckbank sichtbar. Auf der Blockwand klebt der Einblattdruck mit der Darstellung der «Sieben Schmerzen Mariens»

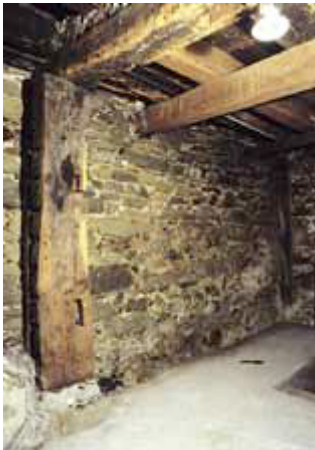
*Abb. 8 Haus St.-Oswalds-Gasse 10, Erdgeschoss, Südwand: Auf dem originalen Mittelständer liegt der Unterzug auf. Die vertikale Nut im Ständer und das Kopfholz auf der Ständeraussenseite sind noch vorhanden. Sekundär sind der Steinsockel und das Fundament unter dem Ständer sowie die von aussen an den Bohlen-Ständerbau gemauerte Steinwand, in der horizontale Negative von Wandbohlen sichtbar sind*

Im Erdgeschoss lag der Schwellenkranz auf einem abgetieften Steinfundament, das ohne Mörtel gebaut wurde. In den Schwellen waren vier Eckständer, je zwei Mittelständer in den West-Ost-Schwellen (Hausbreite) und je ein Mittelständer in den Nord-Süd-Schwellen (Haustiefe) verzapft. Diese verliefen nur über die Höhe des Erdgeschosses. Die Fuss- und Kopfhölzer waren auf der Ständeraussenseite mit Holzdübeln angeblattet, wobei die Kopfhölzer in die Schwellen des ersten Obergeschosses übergriffen. Auf den Ständern lagerten in Nord-Süd-Richtung (Haustiefe) massive Balken, sogenannte Unterzüge. Diese trugen die in West-Ost-Richtung (Hausbreite) verlaufenden Deckenbalken. Wieder in einem rechten Winkel zu diesen lagen die Deckenbretter auf, welche in die ebenfalls aufliegenden Aussenschwellen des Obergeschosses in Aussparungen an den unteren Kanten (Falz) eingebracht waren (Abb.8).

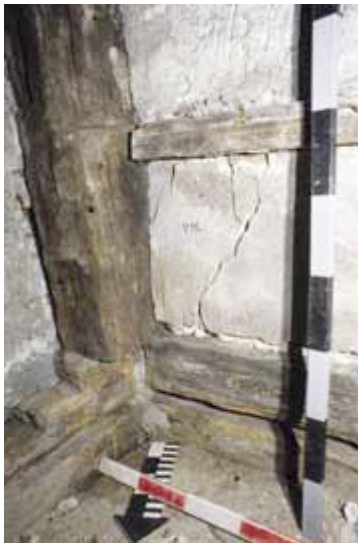
Abb. 10 Haus St.-Oswalds-Gasse 10, erstes Obergeschoss, Raum 10, Südwestecke: Der originale Ständer ist mit Fase und auslaufendem Schildchen verziert. Er ist in die südliche Aussenschwelle eingezapft, in welche die Schwelle der ehemaligen Westwand des Raumes stösst. Während die Bodenbretter unter dieser durchlaufen, sind sie in der Aussenschwelle eingefalzt. Über der Oberkante des bereits entfernten Mörtelgusses sind die Nuten zur Aufnahme der Bodenbretter sichtbar

Auflage an eine Millefeuille erinnern: Auf den geschichteten Balken der Deckenkonstruktion des Erdgeschosses lagerten die Deckenbretter, die über die gesamte Haustiefe verliefen. Auf diesen wurde bis an die Schwellen eine Schicht feuchter Lehm- oder Kalkmörtel eingestrichen. Darüber hat man die Bodenbretter eingebracht. Sie wurden aber nicht einfach daraufgelegt, sondern in Gegenrichtung zu den Deckenbalken in die dafür ausgenommenen Nuten in den Schwellen eingeschoben (Abb.10).

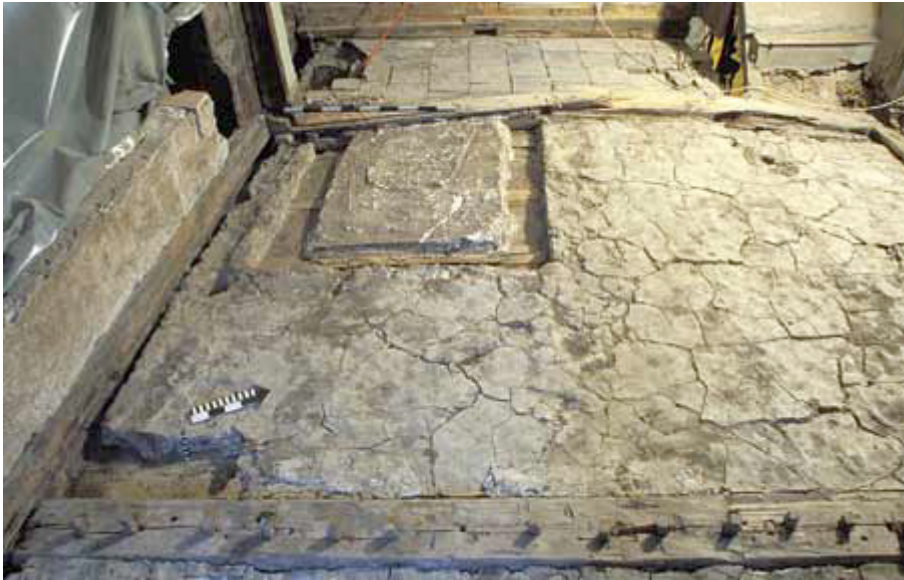
*Abb. 11 Haus St.-Oswalds-Gasse 10, erstes Obergeschoss, Raum 10: Auf dem originalen Lehm Mörtelstrich, in dem das Negativ des Ofenfundaments noch sichtbar ist, lagerten zahlreiche Funde*

Bedingt durch die Konstruktion entstand über dem isolierenden und brandschützenden Mörtelstrich ein Hohlraum (Abb.11). In diesem hatten sich unzählige unterschiedlichste Gegenstände (Zwischenbodenfunde) angesammelt, die über die Jahrhunderte zwischen die Ritzen der Bodenbretter gefallen sind. Besonders interessant sind die zahlreichen Münzen, 41 an der Zahl, und die über 600 Lederschnipsel. Aufgrund der Auswertungen der Bausubstanz und der Funde kann man einerseits nachweisen, dass diese Estriche zu unterschiedlichen Zeitpunkten eingebracht wurden, nämlich um 1447 und 1480, andererseits, dass hier eine Schuhmacherwerkstatt eingerichtet war: Die Untersuchung der Lederschnipsel sowie die Analyse von im Haus geborgenen Fragmenten des Einnahmen- und Ausgabenverzeichnisses eines Schuhmachers durch Spezialisten belegen, dass hier zwischen 1480 und 1510 / 1520 Schuhe geflickt und angefertigt wurden.

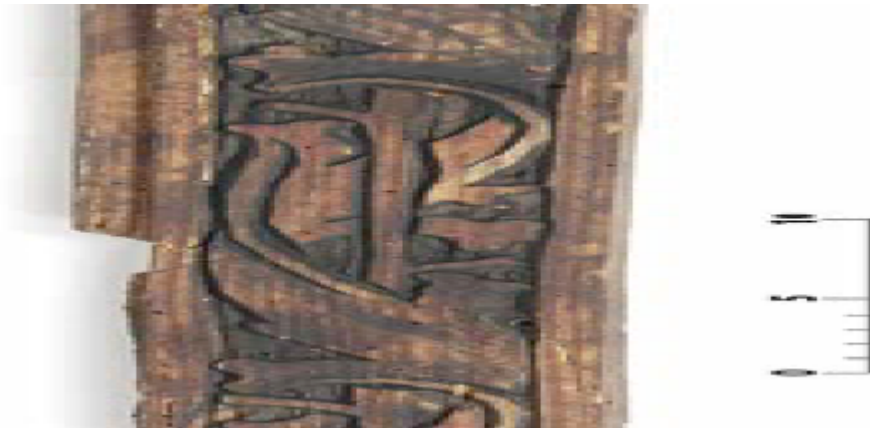
*Abb. 12 Haus St.-Oswalds-Gasse 10, erstes Obergeschoss, Raum 15: Die flachgeschnittene, bemalte Zierleiste (hier hochgestellt) mit Akanthusranke und Mittelstab (1510/20) war an der Unterseite des Himmels*

Um 1510/1520 wurde das Haus in grossem Stil umgebaut, was mit der Aufgabe der Schuhmacherwerkstatt und einem möglichen Besitzerwechsel einherging: Der Westteil des Holzhauses wurde zusammen mit dem angrenzenden Nachbarhaus versteinert. Dabei hat man von aussen her an den Holzbau gemauert und anschliessend Teile der Holzkonstruktion entfernt. Dieser Arbeitsprozess wird sichtbar in Abdrücken (Negativen) von Wandbohlen in der sekundären Steinmauer (siehe Abb.8). Im Zuge dieses grossen Umbaus wurde der Nordwestraum (Raum 15) im ersten Obergeschoss (siehe Abb.7) kunstvoll ausgeschmückt. Er erhielt flachgeschnitzte Zierfriese und eine grossflächige Wandmalerei, auf der eine Hasenjagd in einem Rosengarten dargestellt war (Abb.12).
